## ジェットエンジンタービンブレードの内視鏡3D計測とメンテナンス

航空機のダウンタイムを最小限に抑えることは、どの航空会社のボアスコープ検査（BSI）部門にとっても常に最重要KPIです。そのため、BSIエンジニアにとって、信頼性が高く、使いやすく、効果的なビデオスコープツールは不可欠です。このケーススタディでは、**MitcorpのX3000ビデオスコープと最先端の3D測定技術**を活用し、精密な検査、正確な評価、そして効率的な修理判断を実現したエンジニアの事例をご紹介します。

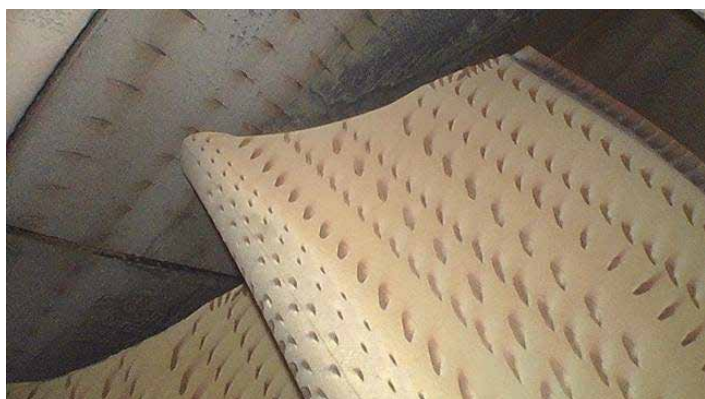
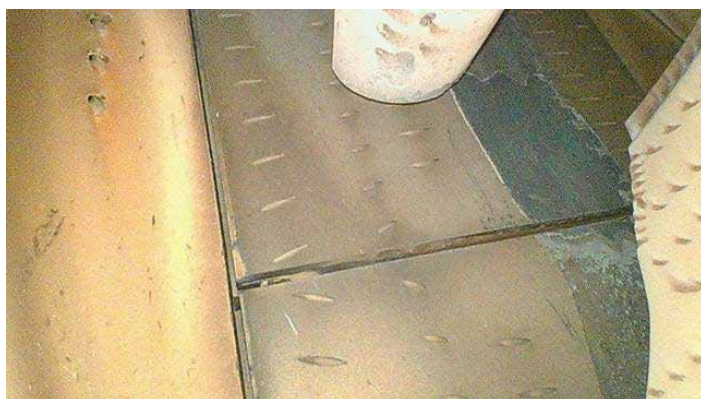
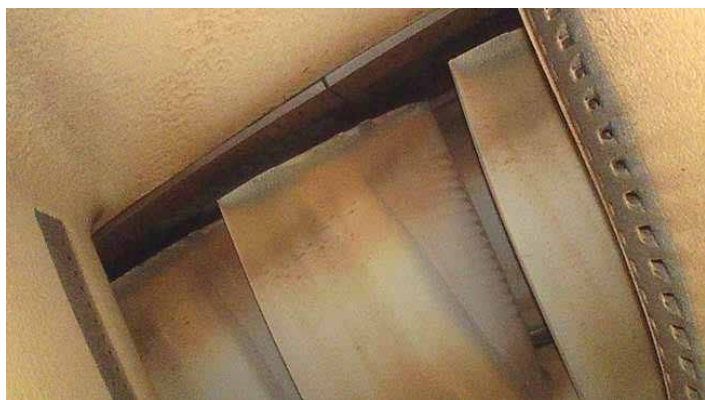
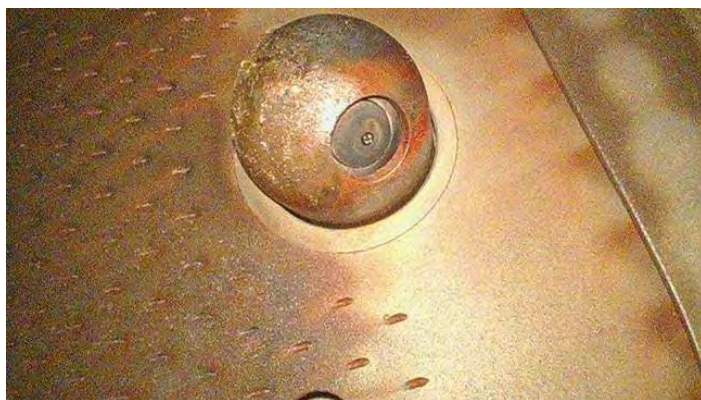
定期的な「B チェック」プロジェクト中に、エンジニアは**HPT (高圧タービン)**、**LPT (低圧タービン)**、**燃焼室**、**燃料インジェクター**などの重要なコンポーネントを検査する任務を負いました。

X3000の**広い視野**、**新型光ファイバー光源**、そして高度な**画像制御システム**により、検査対象エリアごとに鮮明で詳細な画像が取得され、その後の欠陥評価のための明確な視覚的基盤が確保されました。

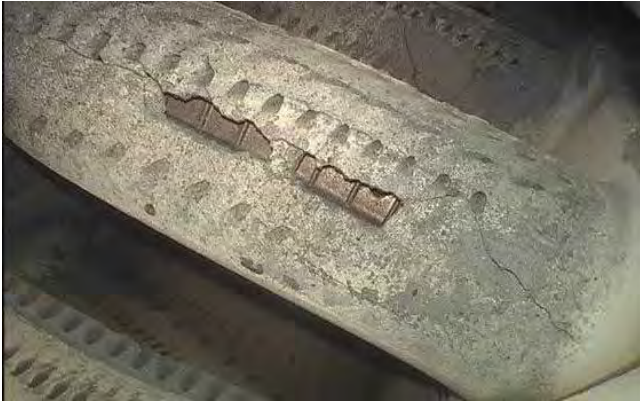
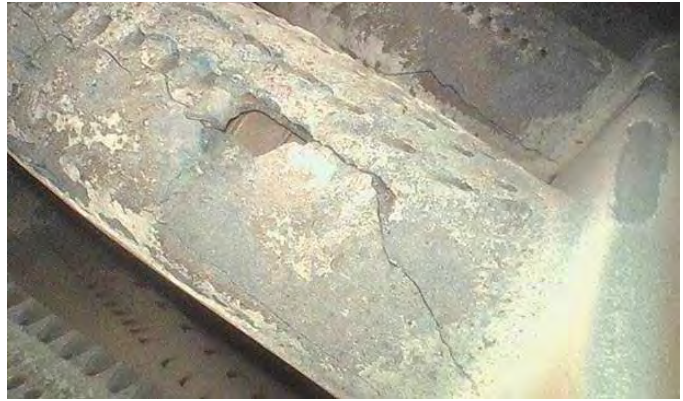
数百枚の検査画像の中から、エンジニアは**HPTブレードの侵食**と**LPTブレードの角の欠損**など、いくつかの問題点を特定しました。これらの問題点を評価するために、エンジニアはX3000の**強力な3D測定機能**を活用しました。

- ひび割れと侵食：これらの箇所では、ブレードのエッジに沿って複数のひび割れが見つかりました。これらのひび割れは、空気の流れに影響を与えたり、ブレードのさらなる損傷につながる可能性があります。エンジニアは**3Dキャプチャ機能**を使用することで、レンズを交換することなく、わずか数秒で正確な3D再構築画像を取得しました。これにより、正確な**面積測定**と、メンテナンスマニュアルとの迅速な照合が可能になり、ブレードの交換が必要かどうかを判断できました。

評価の結果、メンテナンスチームは複数のブレードに**研磨処理**を施すことを決定しました。さらなるひび割れや破損を防ぐため、このプロセスでは、反りのある部分を滑らかにし、鋭利なエッジを安定した丸みのある曲線に整形することに重点が置かれました。

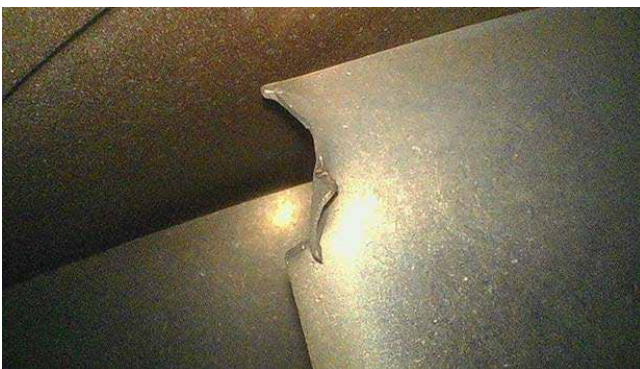
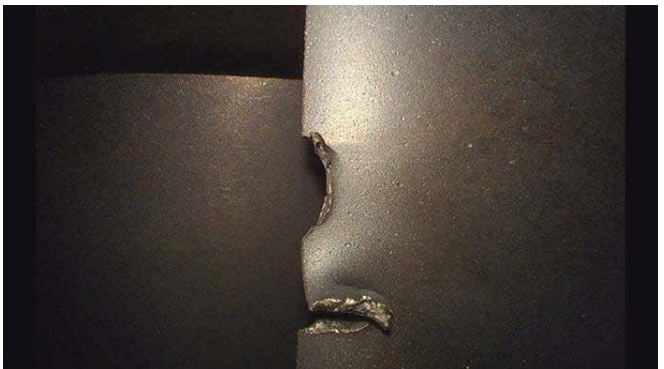
- 角の欠損：一部のブレードには、異物の誤飲が原因となる湾曲した角の欠損が見られました。エンジニアは**3Dポイントツーライン機能**を用いて欠陥の深さと大きさを迅速に測定し、ブレードを交換するのではなく修理できるかどうかを判断しました。

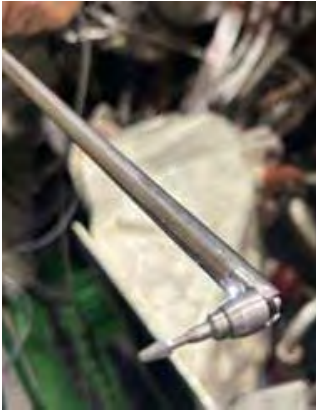
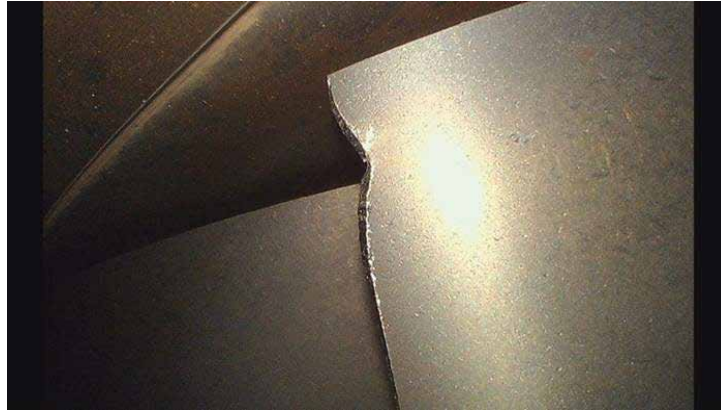
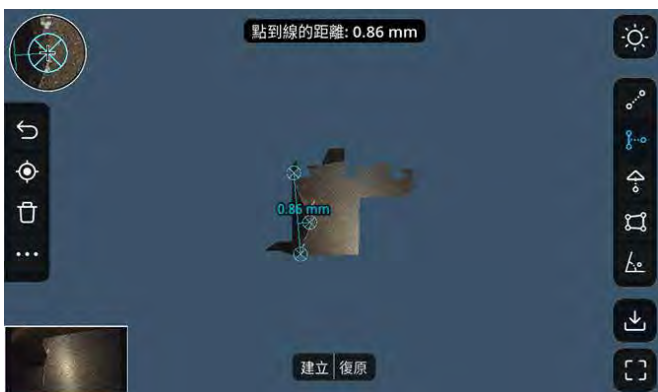
修理後、エンジニアは**X3000を用いて再検査**を実施しました。3D測定により、処理済みのブレードが「仕様範囲内」にあることが確認されました。その後、ブレードは再設置され、信頼性の高い性能を確保するための試運転試験が行われました。
