FFT分析器を用いた 大型車のホイールボルト・ インナーナット点検器

大型車の車輪脱落の原因になる、「ホイールボルトの折損やインナーナットの緩み」が、誰にでも簡単に検査できる、画期的な点検器です。

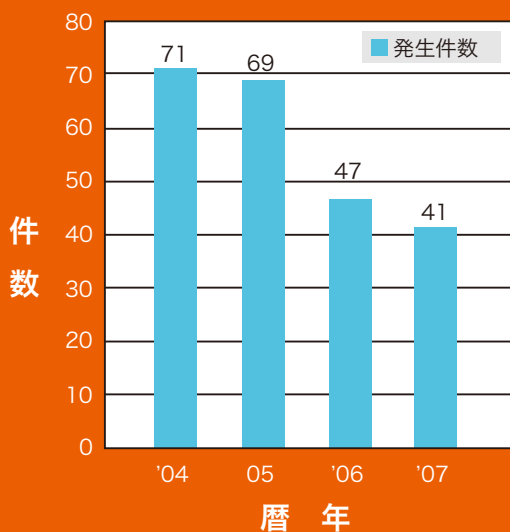
図1 車輪脱落事故発生状況（平成16年～平成19年）

頻発する大型車のホイールボルト折損による車輪脱落事故（図1）を受けて行われたホイールボルト緊急点検の実施結果（平成16年国土交通省発表）によると、トラックの約2%で、ボルト・ナットおよびホイールに何らかの異常が見つかっています。

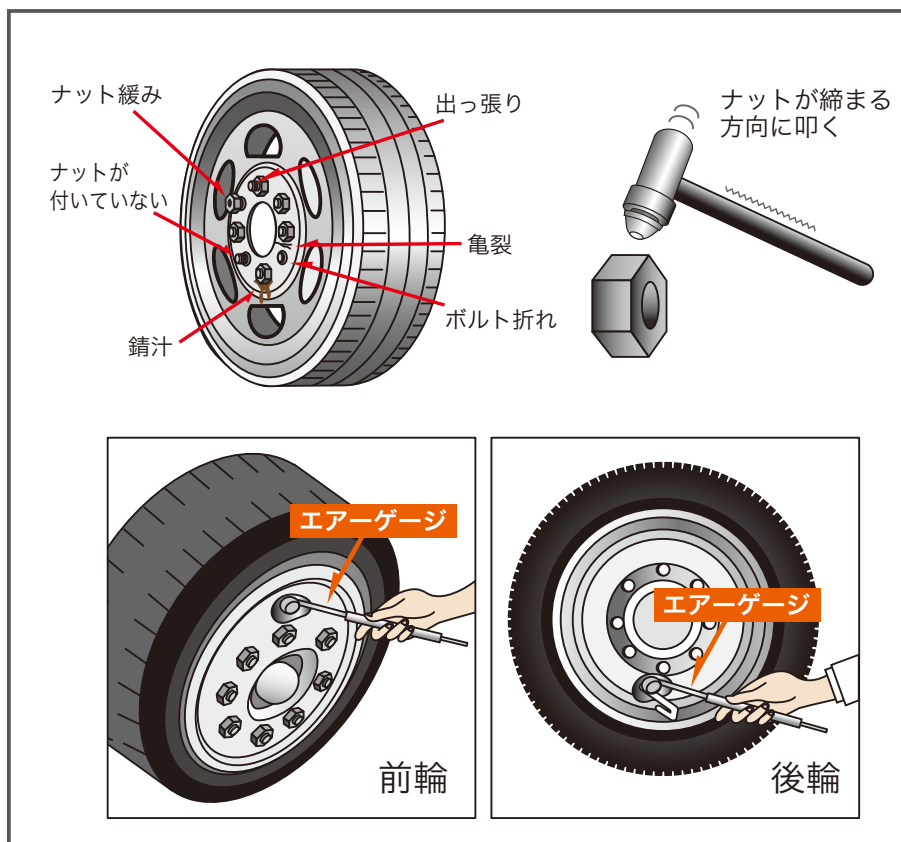
図2 日常点検整備の方法

現状の日常点検では、ナットの脱落や錆などがないかを目視で点検したり、ハンマを使ってナットを叩いたときに、指で感じる振動が他のナットと違っていないか、濁った音がしていないか調べたり、タイヤの空気圧を点検したりしています（図2）。ただし、目視では、ナットやホイールで隠れている見えない部分のボルトの傷やひびなどは確認できません。また、ハンマでナットを叩いて緩みを点検する方法では、かなりの熟練した技術が必要です。ダブルタイヤ構造の後輪では、前輪に比べて奥まった位置にボルトがあるほか、車輪やボルトの本数が多い大型車やトレーラなどでは、点検には手間と時間が掛かります。特に、JIS方式の後輪（図3）では、インナーナットとアウターナットで、2つのホイールを別々に締め付けていますので、ホイールボルトが隠れてしまい、目視の点検はできません。ハンマによる点検も複雑な構造をしているため、より熟練した技術と時間を要求されます。十分に注意して日常点検を行わなければ、車輪が脱落する予兆を見逃すことになるかもしれません。

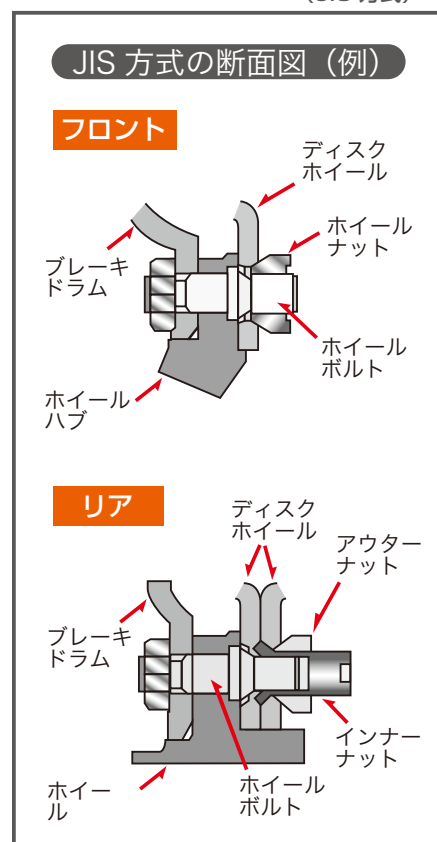
図3 ホイールの取り付け方法 (JIS方式)

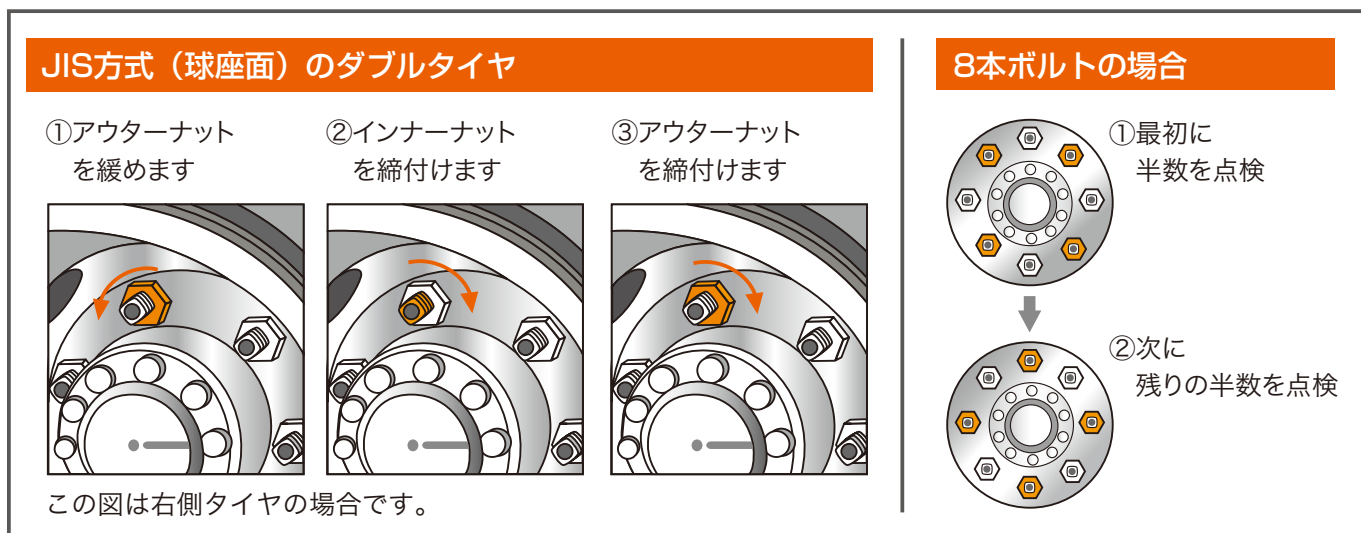
図4 3ヶ月点検の方法 (JIS方式の後輪)

3ヶ月点検では、まず、アウターナットを一旦緩めて、インナーナットを規定のトルクで締め方向に締め付けます。その後アウターナットを規定のトルクで締め付けることになっています(図4)。トルクレンチなどを使って、車種によって決められているトルクできちんと締め付けを行い、ホイー

ルボルトに十分な軸力が加わっていれば、より安心です。ただし、ボルト・ナットの半数ごとに、点検作業を繰り返し行う必要があります。見落としや締め忘れなどのケアレスミスが起きてしまえば、せっかくの点検も無駄になりかねません。

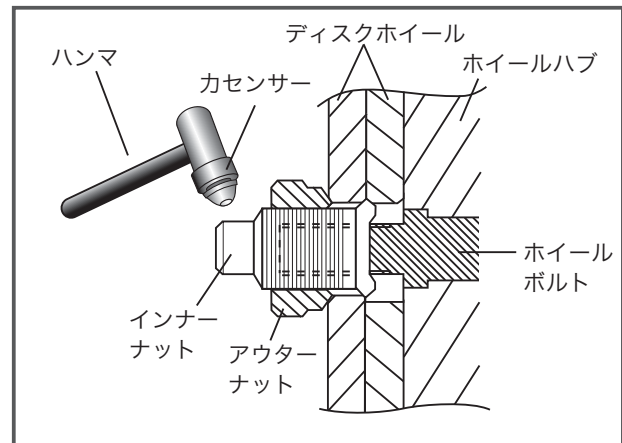
図5 提案した日常検査方法

そこで、JIS方式のダブルタイヤ構造の車輪の点検のために、「FFT分析器を用いた大型車のホイールボルト・インナーナット点検器」を提案しました。この点検器では、日常点検と同じように、ハンマを使ってインナーナットの頭頂部を叩きます(図5)。ハンマには、インナーナットを叩いたときに、インナーナットに加わった力を検出するためのセンサが取り付けられています。

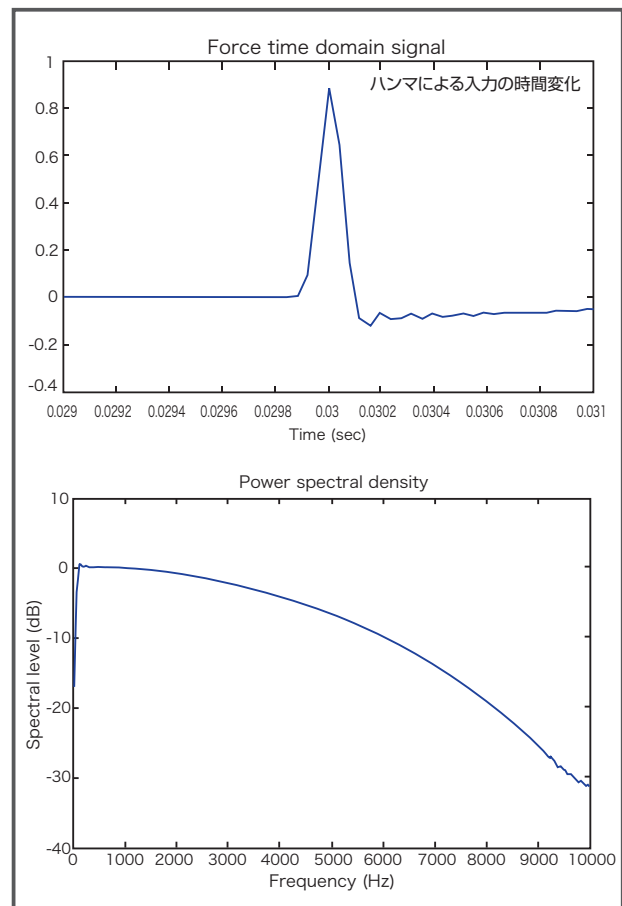
図6 十分な軸力で行われたボルト・ナットの検査結果

まず、トルクレンチを用いて、きちんとしたトルク管理(600 N·m)を行って、十分な軸力を取り付けられたインナーナットとアウターナットのインナーナットを叩いたときに検出された力の時間変化(時間波形)とFFT分析結果を図6に示します。力の時間波形からは、ハンマによって非常に短い時間で力が入力されている(鋭いスパイク信号)ことがわかります。図では、2/10 000秒間程度になります。この時間波形(時間領域)を、FFT分析器によって周波数領域に変換すると、10 kHzまで、ピーク・ディップのないスムーズな曲線を描く周波数特性を示しています。同じようにホイールボルトが8本の大型車の後輪(JIS方式のダブルタイヤ構造)をハンマで点検してみた結果が図7です。

な2/10 000秒の間に鋭いスパイク信号が現れます。

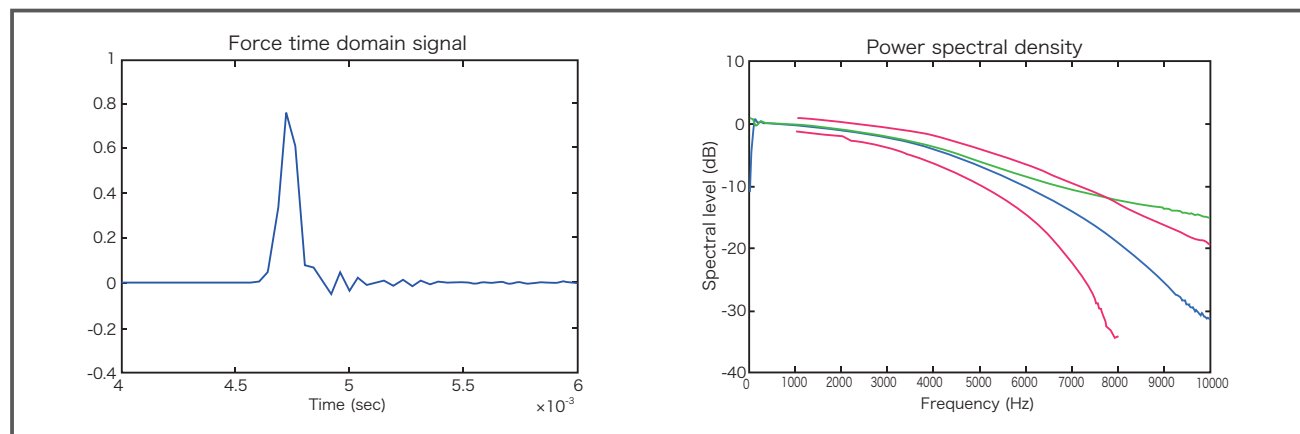
図9 ホイールボルトの軸力を半分にしたボルト・ナットの検査結果

そこで、故意にトルク不足の締め付け方にして、ホイールボルトの軸力を半分程度にした場合と、ホイールボルトを切断し、インナーナットをアウターナットで締め付けた状態（ホイールボルトが完全に折損した状態、アウターナットの締め付けトルクは600 N・m）での検査をしてみました。図9のホイールボルトの軸力を半分程度にした場合では、インナーナットへの入力的时间波形（図9の左図）がやや歪な形になっています。ただし、十分な軸力が得られている図6の時間波形と比べて大きな違いは見られません。一方、FFT分析結果（図9の右図の緑線）では、十分な軸力が得られているボルト・ナット（青線）とは、明らかに異なる特性を示しています。これまでに蓄積した十分な軸力が得られているボルト・ナットのFFT分析結果をもとに設定した正常範囲（2つの赤線に挟まれた範囲）からも約8 kHz以上で外れています。また、ホイールボルトを切断することで、ホイールボルトが完全に折損した状態では、スパイク信号の直後（約1/10 000秒後）に小さなスパイク信号が存在しています（図10の上図）。十分な軸力が得られている図6の時間波形とは、わずかな違いですが、FFT分析結果（図10の下図の緑線）では十分な軸力が得られているボル

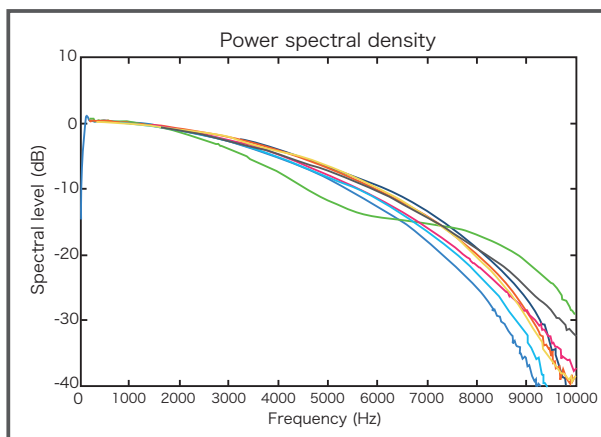
図7 大型車の後輪（ボルト・ナットが8本のJIS方式のダブルタイヤ構造）の検査結果

8本のうち7本は、600 N·mのトルクで締め付けられたインナーナットとアウターナットと同じように、ピーク・ディップのないスムーズな曲線を描く周波数特性を示しています。

ところが8本のうち1本(緑線)だけ、ほかのボルトの結果とは明らかに違った周波数特性のものがありません。そのボルトを詳しく調べてみたところ、インナーナットの締め付けトルクが規定に満たず、ホイールボルトの軸力が低下していたことがわかりました。そのときのハンマによるインナーナットへの入力(時間波形)が図8です。きちんと600 N·mでトルク管理されたインナーナットとアウターナットでは、図6のよう

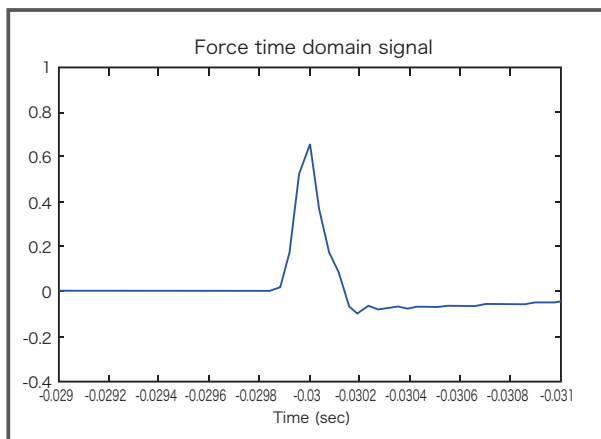
図8 インナーナットの締め付けトルク不足によって軸力が低下したボルト・ナットへのハンマによる入力的时间波形

一方、インナーナットの締め付けトルク不足によってホイールボルトの軸力が低下した場合(図8)では、ややスパイク信号が広がった形になり、少しつぶれて見えます。

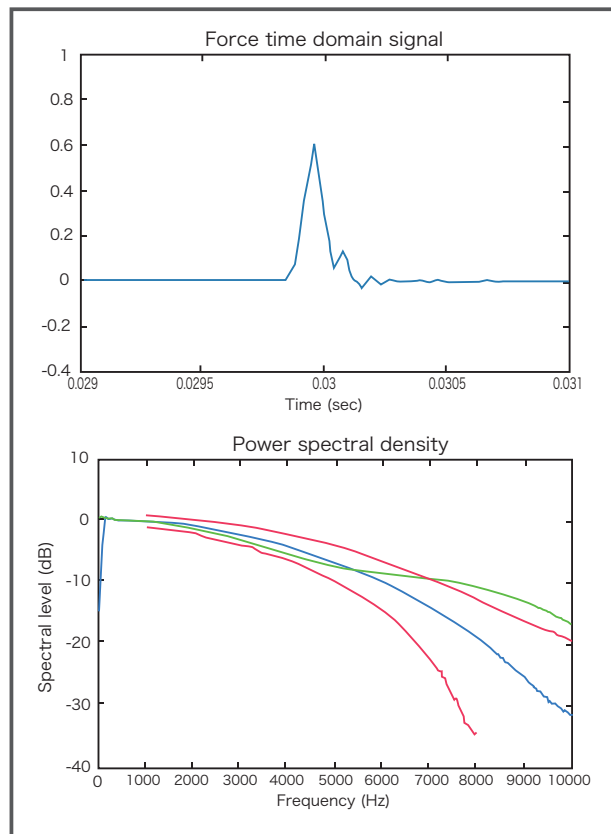
図10 ホイールボルトが完全に折損したボルト・ナット(アウターナットの締め付けトルクは600 N・m)の検査結果

ト・ナット（青線）とは大きく異なり、正常範囲（2つの赤線に挟まれた範囲）からも約7 kHz以上で外れています。
